1 POPIS NESHODY

Roman Hobl
servisní oddělení ALFA IN a.s., 29.4.2003

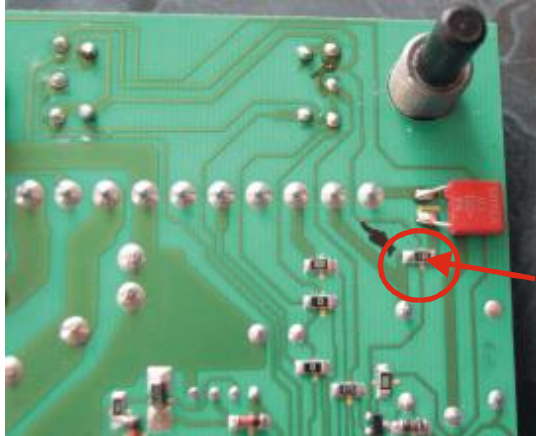
Příčinou těchto poruch je v tomto případě přerušený odpor 100Ω ve "zhášecím" RC obvodu na kontaktech relé pro ovládání stykače a plynového ventilku.

Přerušením tohoto odporu přestane tento obvod plnit svoji funkci a při rozepínání relé (vypínání indukční zátěže tvořené stykačem a plynovým ventilem) občas vznikají na kontaktech relé napěťové špičky o amplitudě 400-550 Voltů. Tyto napěťové špičky jsou zdrojem intenzivního rušení, které mohou ovlivnit chod mikroprocesoru.

- Demontovat elektroniku a odstranit z RC obvodu odpor 100Ω
